Implicações Ambientais das Ações Antrópicas em Ambientes Fluviais: estudos de caso no Estado do Rio de Janeiro

Rosângela Garrido Machado Botelho

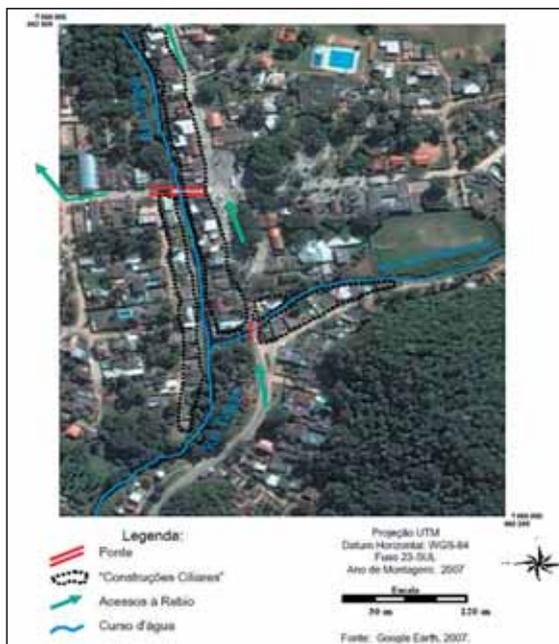
Figura 2 Construções ciliares nas áreas de preservação permanente na bacia do rio Tinguá (Nova Iguaçu – RJ)

Dessa forma, verificou-se que 60% da APP do rio Tinguá no trecho considerado está ocupada pelas chamadas “construções ciliares” (Figura 2), termo atribuído por nós para designar as construções adjacentes ao canal fluvial em local onde deveria estar presente a mata ciliar ou de galeria.

A retirada da mata ciliar e sua substituição por “construções ciliares” tem comprometido a qualidade das águas do rio Tinguá devido ao lançamento de esgoto e lixo diretamente no canal.

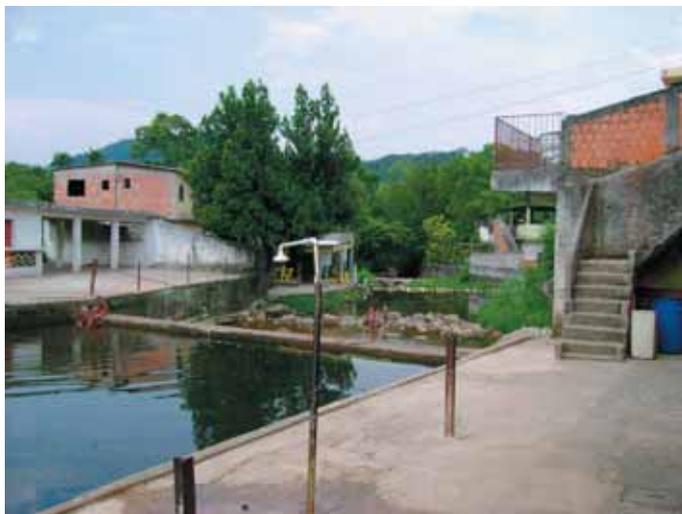
Figura 3 Barramento das águas para fins de lazer e comércio no rio Tinguá (Nova Iguaçu /RJ)

Outra alteração direta que tem efeito não apenas a jusante, mas a montante dos pontos de intervenção são os barramentos realizados ao longo do rio Tinguá. No trecho em análise, foram identificados três barramentos executados para fins de lazer e comércio (Figura 3).

Estabelecimentos comerciais situados na margem do rio cobram taxas individuais para banhistas, que lotam os locais nos finais de semana ensolarados. Tal atividade compromete mais uma vez a qualidade e a quantidade da água do rio Tinguá. Como toda obra de barramento, a dinâmica hidrológica é alterada, com efeitos sobre a velocidade e capacidade de transporte do rio e também sobre a fauna aquática. Devido à retenção de sedimentos pelo barramento, o rio causará erosão e aprofundamento da calha no trecho a jusante, o que ocasiona uma diminuição em sua largura (CUNHA, 1995). Os efeitos a montante podem envolver elevação do nível de base local, alterando a forma do canal e a capacidade de transporte sólido, gerando muitas vezes, aumento no fornecimento dos sedimentos para as áreas confinadas.

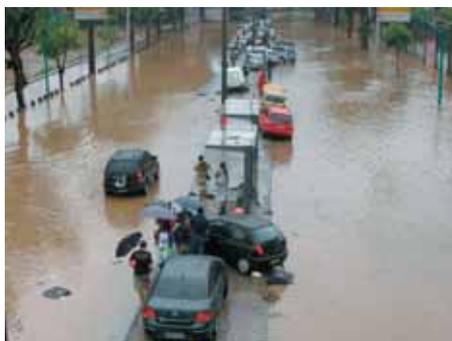
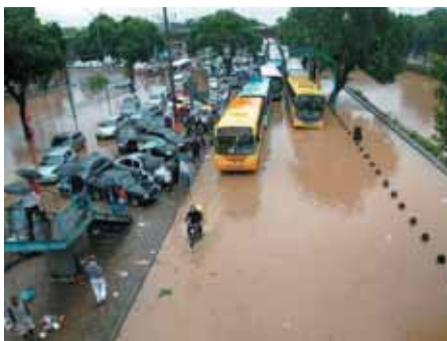
Figura 5 Imagens da av. Francisco Bicalho às margens do canal do Mangue (Rio de Janeiro – RJ) na manhã do dia 06 de abril de 2010

Durante esses eventos houve transbordamentos de rios e canais e alagamentos em vários trechos da bacia, residências e estabelecimentos comerciais foram inundados e a circulação de pessoas e o tráfego de veículos foram drasticamente afetados (Figura 5).

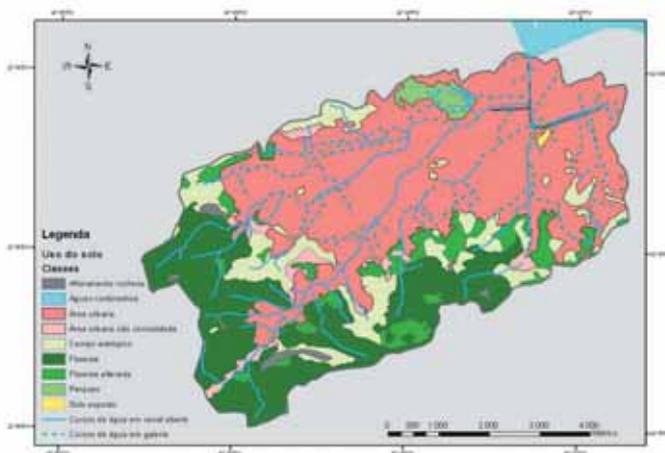
Figura 6 Uso e ocupação do solo na bacia hidrográfica do canal do Mangue (Rio de Janeiro – RJ)

Entre as alterações de caráter indireto que também contribuem para a desestabilização do sistema hidrológico da bacia do canal do Mangue, estão as modificações no uso e cobertura do solo. Metade da área da bacia foi mapeada (PCRJ, 2000) como área urbana consolidada (Figura 6) e a área mapeada como campo antrópico e

área urbana não consolidada, que cobre pouco mais de 10% da bacia, corresponde, na verdade, em quase sua totalidade, às favelas, que somam mais de 60 na bacia do canal do Mangue.

As áreas verdes somam 33% da área, o que pode ser considerado alto para uma bacia urbana. Essas áreas estão concentradas no alto curso da bacia e correspondem a unidades de conservação: Parque Nacional da Tijuca, Parque Estadual do Grajaú e Área de Proteção Ambiental e Recuperação Urbana (APARU) do Alto da Boa Vista, além dos parques municipais Recanto do Trovador, Jardim Zoológico e Quinta da Boa Vista.

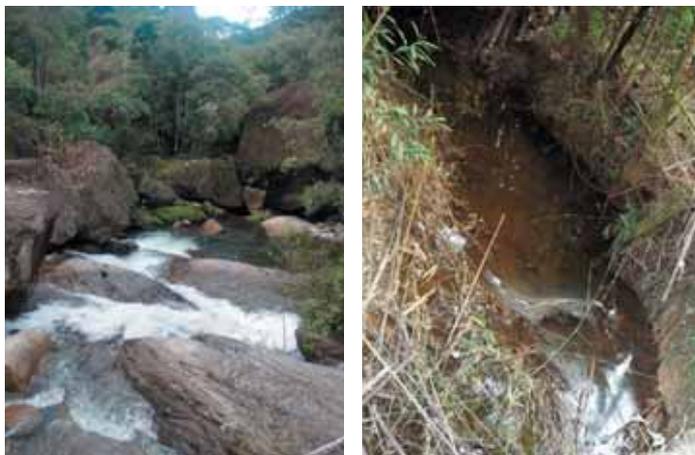
Figura 8 Estado das águas da bacia do alto rio Preto no ponto 1, à esquerda, e no ponto 10, à direita

localizados a jusante das vilas (pontos 2, 4, 7, 8 e 12), os valores do PAR decresceram em função de diversas alterações/intervenções no canal, na forma de pontes e muros; menor proteção das margens pela vegetação; menor estabilidade das margens (com presença de focos de erosão nas margens do rio); e menor qualidade física da água (odor forte, coloração escura, presença de espuma/bolhas, turbidez, excesso de limo nas rochas e presença de materiais antrópicos) (Figura 8).

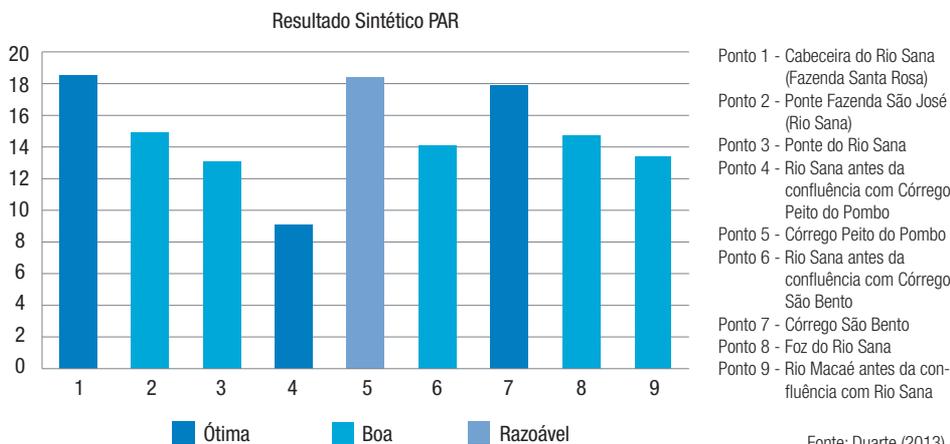
Gráfico 1 Resultado Sintético do PAR para bacia do rio Sana (Macaé - RJ)

O resultado sintético total do PAR foi definido pela média das pontuações dos parâmetros avaliados para cada ponto amostrado (Gráfico 1). Nenhum ponto foi classificado em situação ruim. Desta forma, pode-se dizer que o resultado da avaliação das águas da bacia do rio Sana obtido pelo PAR enquadra-o em uma situação boa.

Nota-se uma gradual regressão da qualidade das águas do ponto 1 ao ponto 9, ou seja, de montante para jusante no rio Sana. Os valores mais altos dos pontos 5 e 7 referem-se aos dois afluentes, que, como era esperado, demonstraram melhor estado de conservação. É possível inferir, por meio da observação dos totais, uma melhora da qualidade do rio Sana nos pontos 6 e 8 com a entrada destes afluentes.

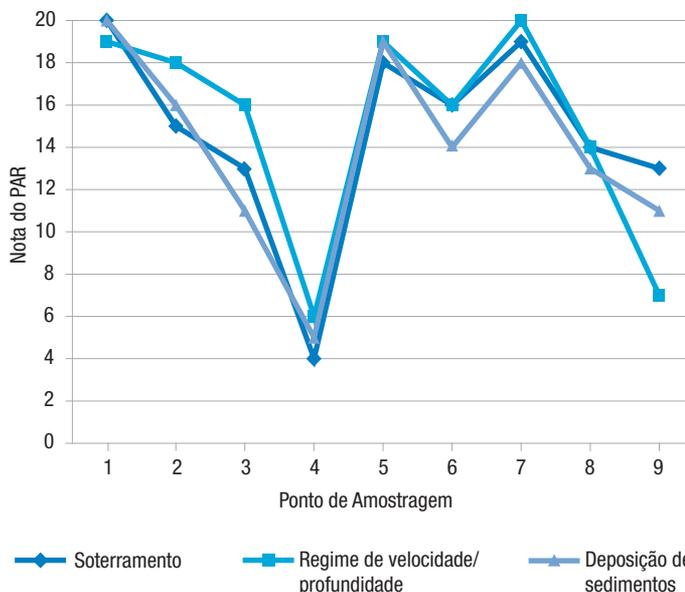
Gráfico 2 Relação entre os parâmetros soterramento, regimes de velocidade/profundidade e deposição de sedimentos na bacia do rio Sana (Macaé- RJ)

Alguns parâmetros apresentaram forte relação entre si, como soterramento, regime de velocidade/profundidade e deposição de sedimentos (Gráfico 2). Isto decorre do tipo de fluxo característico daquele trecho, ou seja, os parâmetros retratam o grau de energia do rio (vazão) e a relação transporte x deposição. Observa-se que há uma tendência de diminuição dos valores de montante para jusante (desconsiderando os pontos 5 e 7, que se referem aos afluentes). Além disso, destaca-se a grande contribuição do Córrego Peito do Pombo (ponto 5) no aumento da energia do rio Sana, que apresenta valores muito baixos antes da confluência com esse tributário (ponto 4).

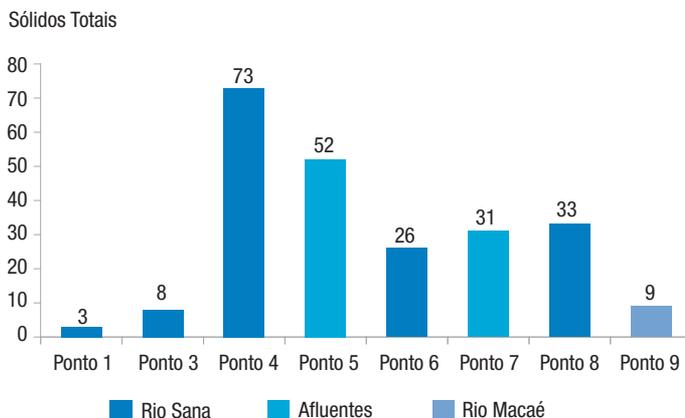
Gráfico 3 Valores de Sólidos Totais nas águas da bacia do rio Sana (Macaé – RJ)

Comportamento interessante foi o dos sólidos totais (Gráfico 3), que apresentam valores bastante variados nos pontos de amostragem, com máxima de 73 mg/l (ponto 4) e mínimo de 3 mg/l (ponto 1). Os baixos níveis de sólidos totais possivelmente foram influenciados pela baixa ocorrência de chuvas no período que antecedeu à coleta das amostras.

De toda forma, o menor valor corresponde à situação de alto curso onde as condições são as melhores de toda bacia e o maior valor foi encontrado no ponto 4, localizado a montante da confluência com o Córrego Peito do Pombo, próximo ao *Camping* da Ilha, já no perímetro urbano do Distrito do Sana. O mesmo ponto apresentou também os maiores valores de coliformes termotolerantes, refletindo a influência das concentrações urbanas na degradação da qualidade da água na bacia do rio Sana (Gráfico 4). A Vila do Sana também contribui para o elevado valor de coliformes encontrado no Córrego do Peito do Pombo (ponto 5). Esses valores indicam o possível lançamento de esgoto doméstico direto no corpo d'água, já que a maior parte da bacia não possui rede de esgotamento sanitário. O ponto 9, localizado no rio Macaé, apresenta o maior nível de coliformes, ultrapassando o limite estipulado pelo CONAMA (2005) para o enquadramento nas Classe I e II e não atende as condições das categorias de águas próprias para recreação de contato primário disposta pela Resolução CONAMA nº 274/00.
